REMPART EST – ABORDS TOUR DU BOURREAU
32 700 LECTOURE

RESTAURATION ET MISE EN VALEUR DES REMPARTS

AVANT PROJET

OCTOBRE 2024

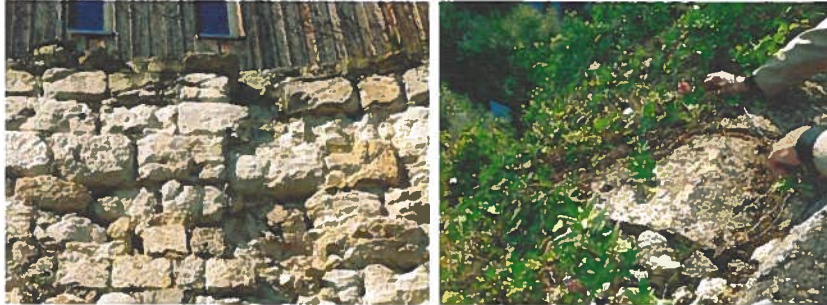
Glacis PDT (3) vestige du parapet de la plateforme d'artillerie du XVIème ?

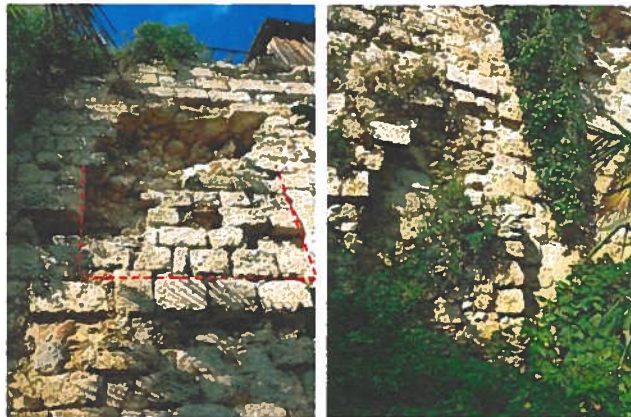
A gauche ancienne porte (4), à droite vestige de l'escalier (5) menant à l'escarpe ?

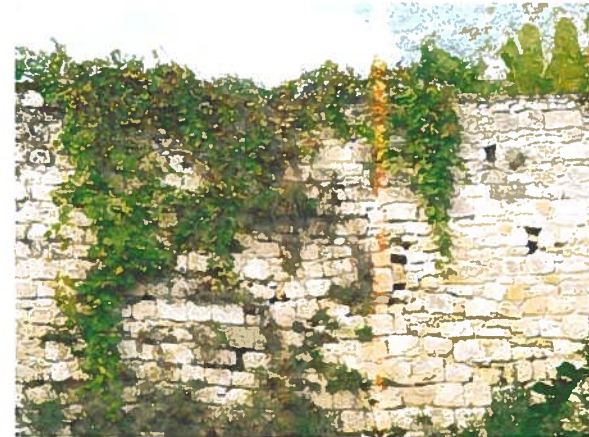
- Au XIXème siècle, des restaurations et consolidations du mur de rempart ont été entreprises :
- Blocage en PDT avec création de chantpleures
 - Réhausse du parapet en moellons.

Restaurations et consolidations du XIXème siècle.

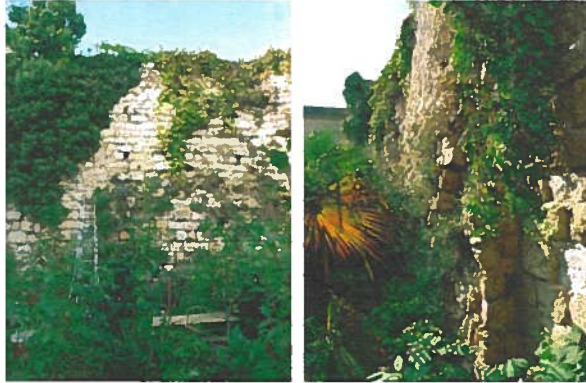
- Le développement important de végétation en pied et tête de mur. Cette forte présence nous a parfois empêché de vérifier l'état des maçonneries.

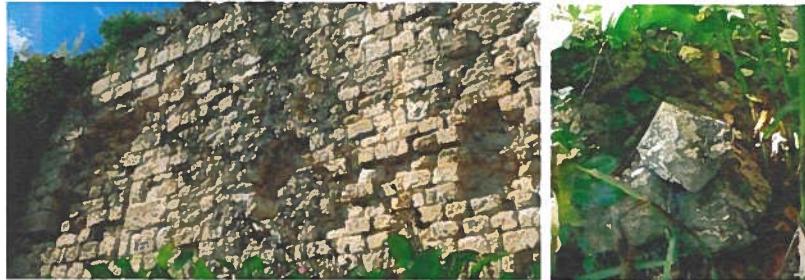
- Des éboulements de maçonnerie

Eboulements ponctuels relativement profonds. Pierres tombées toujours au pied de mur.

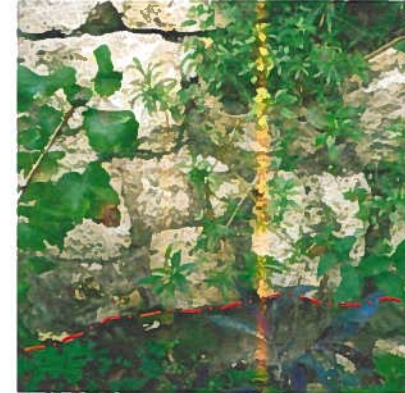
- Un affouillement au niveau du pied de mur.

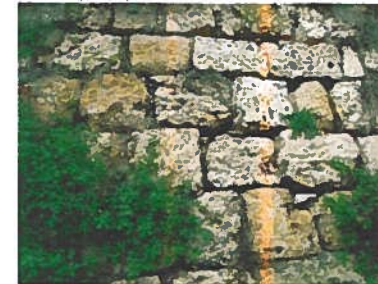
- Des maçonneries profondément déjointoyées.

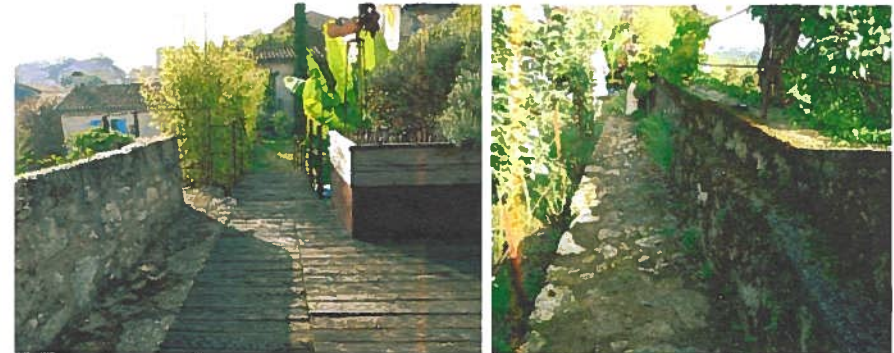
Entre 2004 et 2024, le parapet de la parcelle 427a été modifié et un garde-corps métallique a été ajouté.

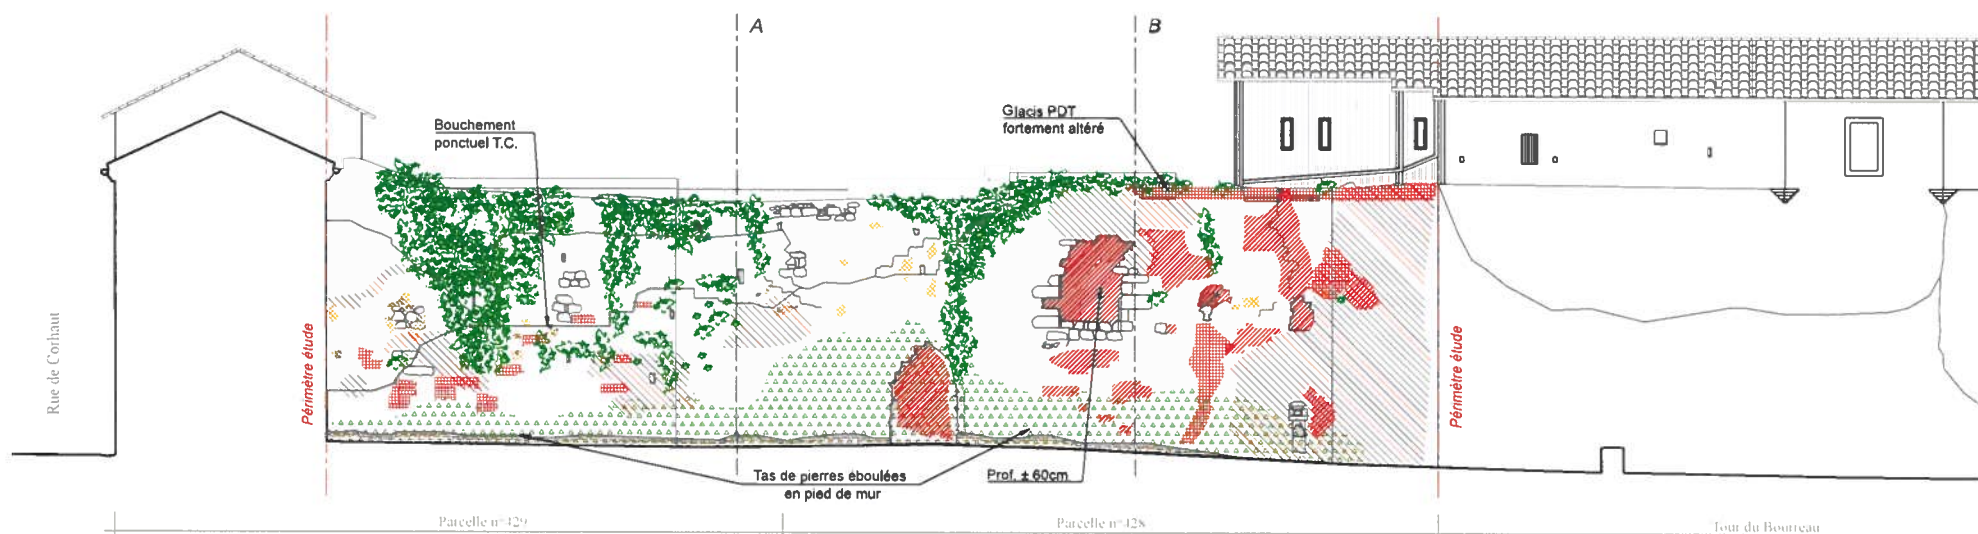
Elévation Rempart Est 1/150e

Maçonnerie éboulée
-

Bouchement de maçonnerie hétérogène
-

Maçonnerie affouillée
-

Végétation/Infection lichenique
-

Maçonnerie fondue
-

Joints vidés
