REMPART EST – ABORDS TOUR DU BOURREAU
32 700 LECTOURE

RESTAURATION ET MISE EN VALEUR DES REMPARTS

AVANT PROJET

OCTOBRE 2024

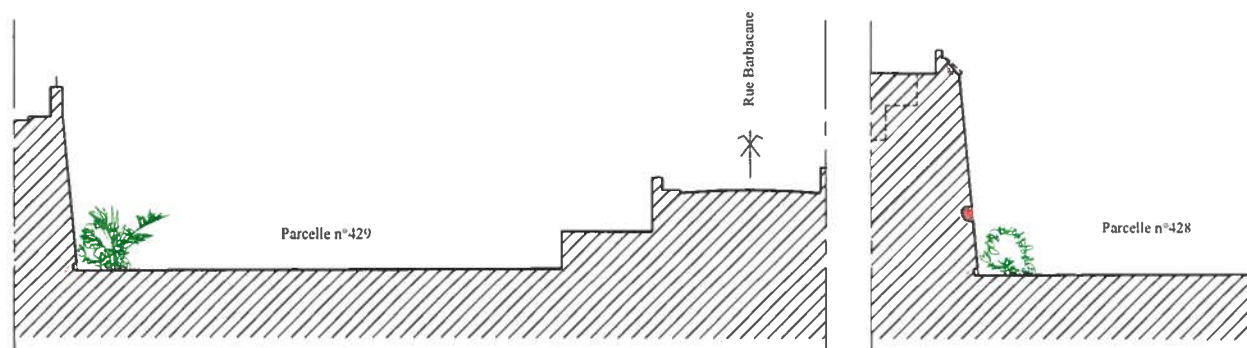
Coupe A-A 1/200e

Coupe B-B 1/200e

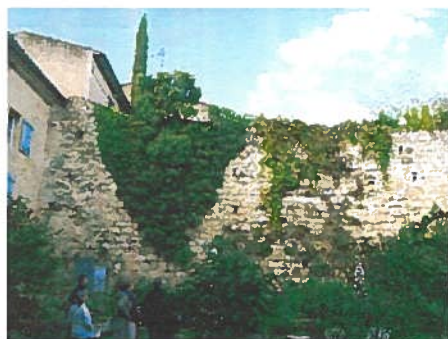
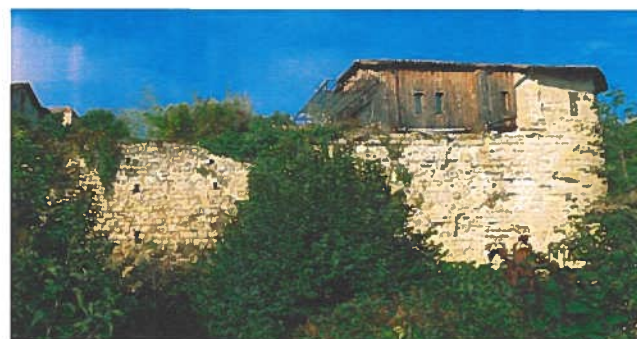
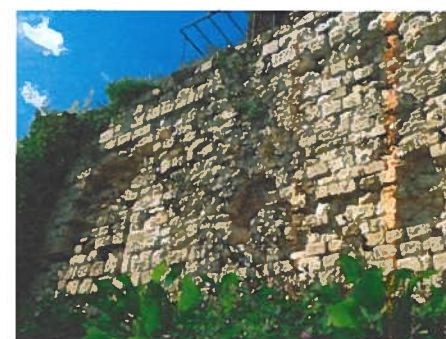
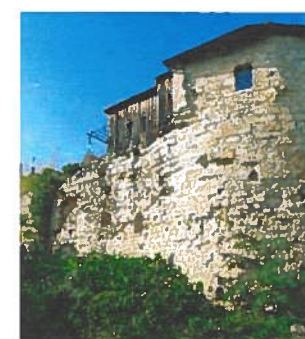
Vues photographiques

En 2024 ce dossier d'avant-projet met à jour l'état sanitaire du rempart, qui ne cesse de se dégrader.
On observe :

- Le développement important de végétation en pied et tête de mur. Cette forte présence nous a parfois empêché de vérifier l'état des maçonneries.

- Des éboulements de maçonnerie

Eboulements ponctuels relativement profonds. Pierres tombées toujours au pied de mur.

- Des parements pierres de tailles fondus

- Un affouillement au niveau du pied de mur.

- Des maçonneries profondément déjointoyées.
